Jautājums

Atbilde.

1.Kocēnu pamatskolas bēniņos, kuros ir paredzēts izvietot ventagregātus ir jārēķinās ar esošo konstruktīvo risinājumu.

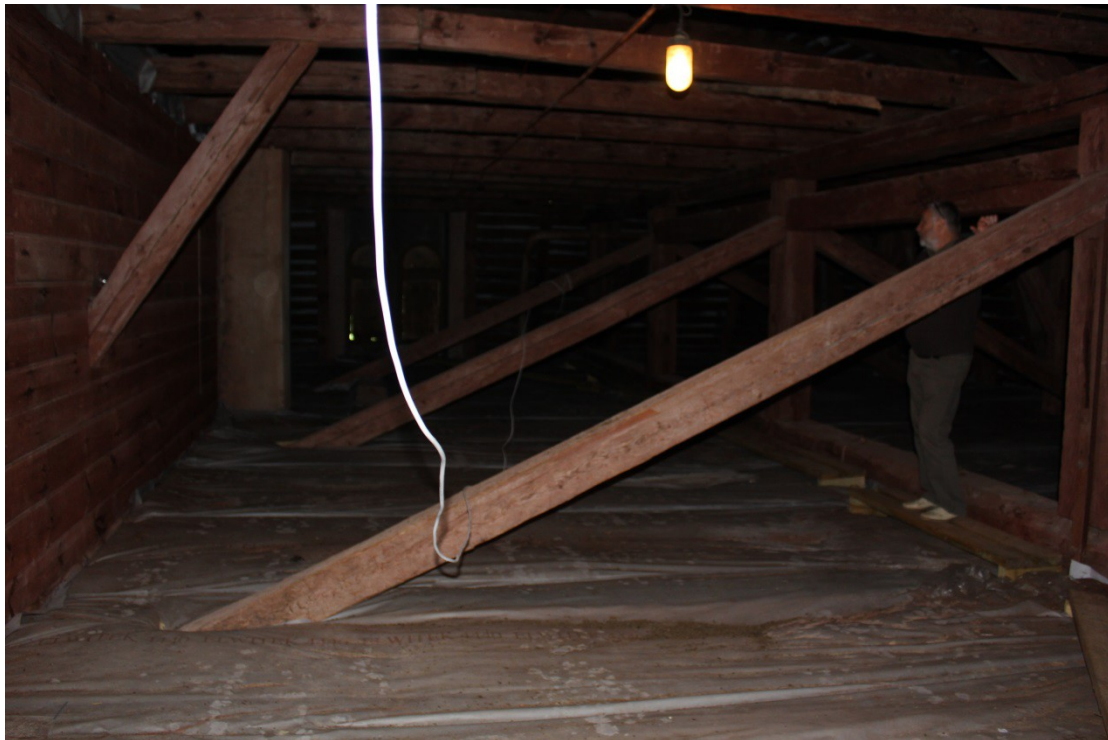
Esošo jumta konstrukcijas kopturi, kolonnām un diagonālēm.

Tāpēc ventagregātus ir paredzēts izvietot konstruktīvi pieļaujamajos nodalījumos starp koptura diagonālēm. Līdz ar to aprēķinot slodzes ir jāņem vērā fakts, ka jautājumā norādītā kopējā slodze 2140kg nav koncentrēta vienā konkrētā vietā. Ņemot vērā iekārtas gabarītus $2,5\text{m} \times 1,7\text{m} = 4,25\text{m}^2$, kas nozīmē, ka radītā slodze uz starpstāva pārsegumu ir $1070\text{kg} / 4,25 = 251,8\text{kg/m}^2$.

Ventagregātus paredzēts novietot vienu no otra 4,3m attālumā, līdz ar to uz pārsegumu radītā slodze ir divās vietās un papildus veidojamais karkass veicina slodžu vienmērīgāku pārnesi.

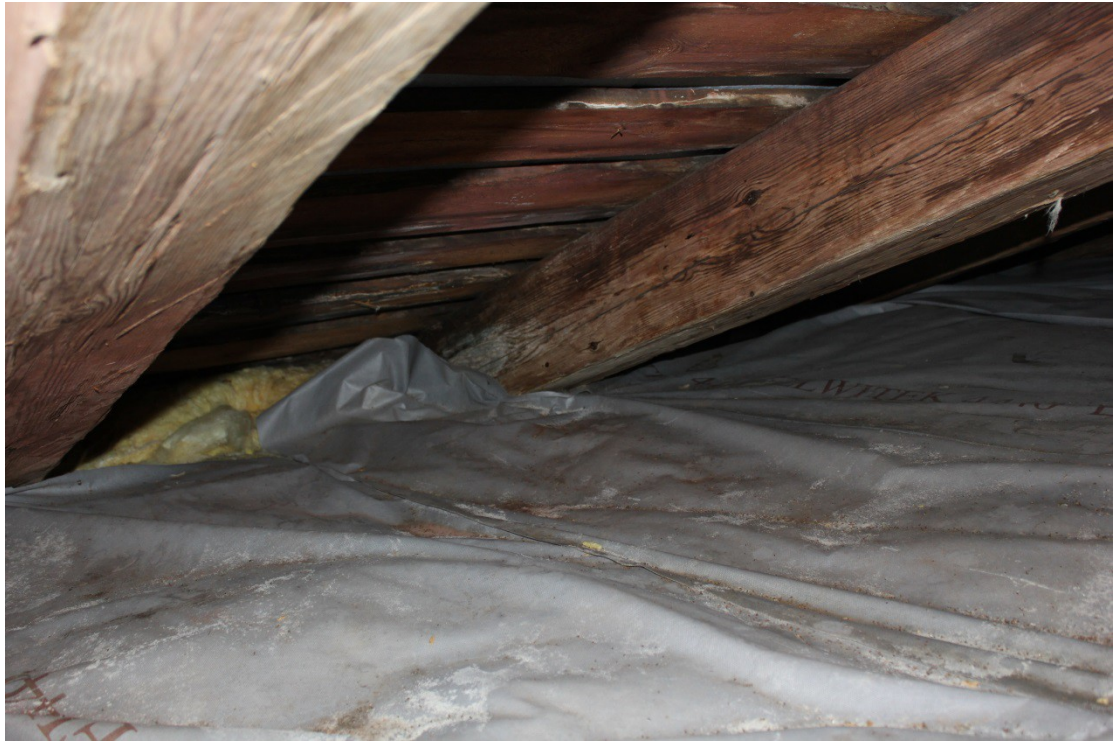
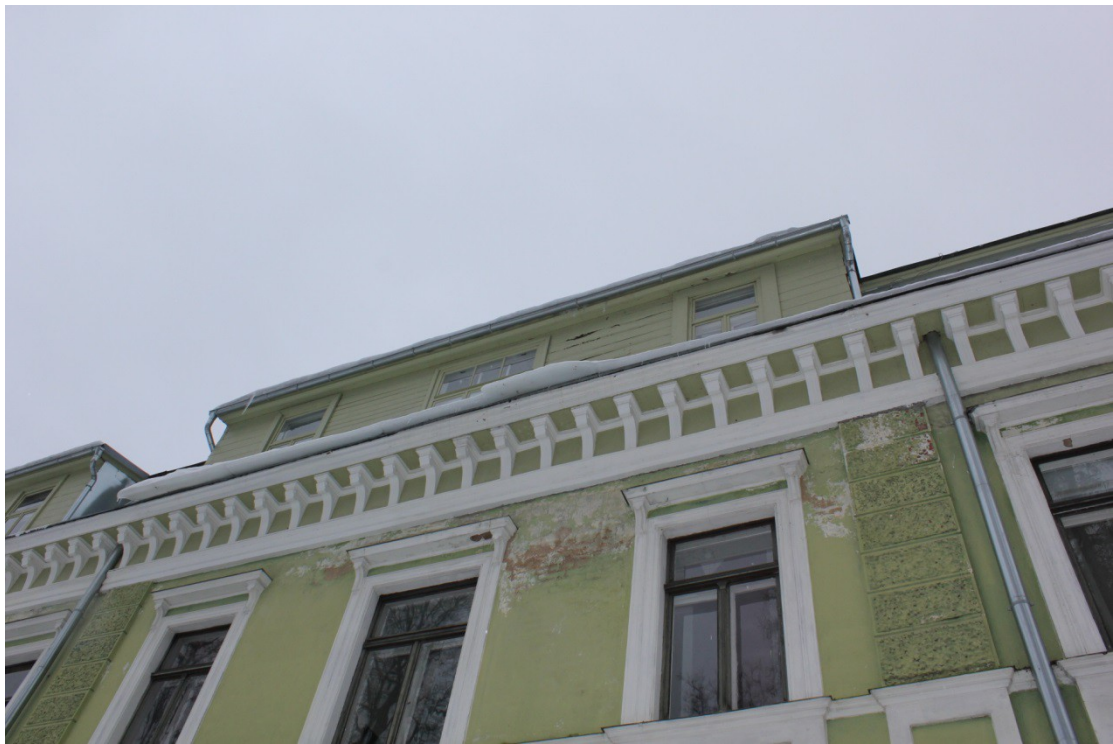
Piemēram zemāk redzamajā attēlā ir nekvalitatīvi pabeigta siltumizolācijas slānis pie jumta, kas katru gadu rada paaugstinātus siltuma zudumus jumta un sienas savienojuma vietā, dēļ kā uz jumta veidojas lielas ledus lāstekas un mitruma ietekmē tiek bojātas norobežojošās mūra konstrukcijas un krītošo lāsteku rezultātā tiek bojāts jumtiņš virs ieejas pagrabā.

Darām zināmu, ka esošais pārsegums ir siltināts ar 100mm minerālvates siltumizolāciju un pārklāts ar vēja izolāciju. Bet ņemot vērā, ka darbi ir veikti nekvalitatīvi, jo nav pilnvērtīgi nosiltinātas konstrukciju savienojuma vietas, projekta ietvaros siltināšanas darbus būtu jāveic no jauna, pirms darbu veikšanas nepieciešamajās vietās veicot esošās izolācijas demontāžu. Ir pieļaujama esošās siltumizolācijas izmantošana atsevišķās vietās.
